# 碾压仿真混凝土大坝分段模型实验

本节介绍了利用自行开发的管式光纤光栅应变传感器检测了混凝土结构内部的应变变 化,成功监测了碾压仿真混凝土大坝坝段模型在动荷载作用下的弹性应变和启裂应变变化趋势。

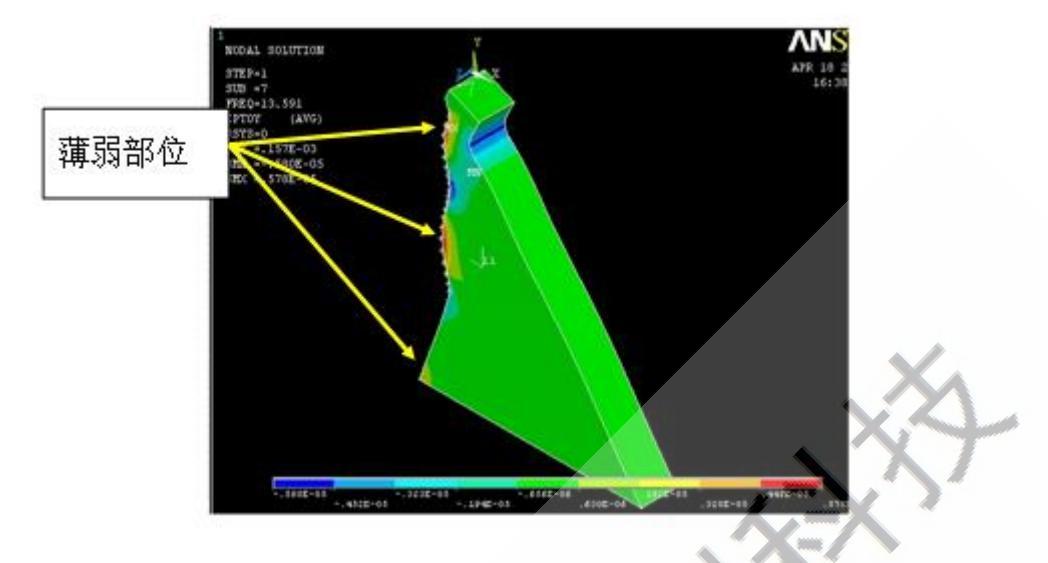
图 7.1 Ansys 分析结果

根据 Ansys 软件分析结果, 如图 7.1 所示, 我们在 3 个薄弱部位安装了光纤光栅应变传

感器。该传感器为自行封装的管式光纤光栅应变传感器。

根据规范反应谱,在薄弱部位(图 7.1)距离表皮 10mm 混凝土内部埋入光纤光栅(FBG) 传感器,用以测试在地震荷载作用下的应变变化。

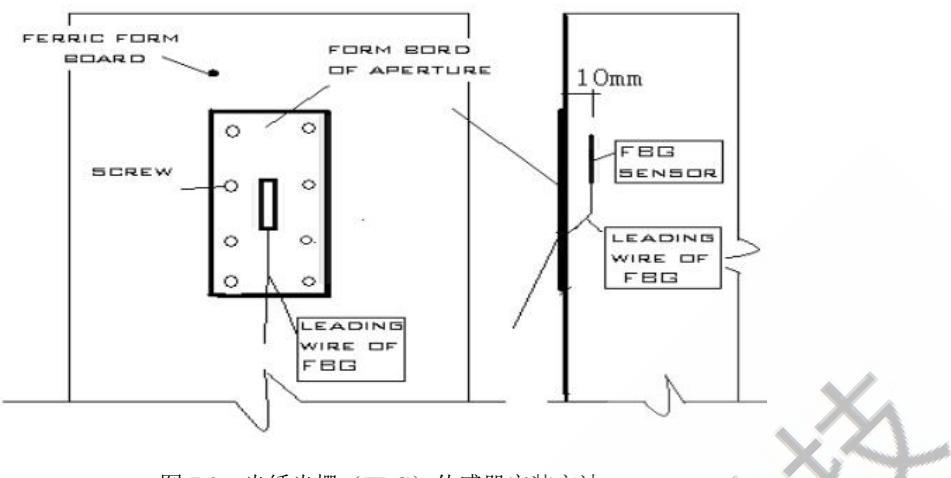
图 7.2 光纤光栅 (FBG) 传感器安装方法

由于碾压混凝土在凝结硬化前属于干性松散材料,同时,在大坝模型的制作过程中,需要对混凝土进行碾压,这对光纤光栅的布设很不利。为了便于安装传感器和碾压成型,本试验采用钢板模具,在布设传感器的相应位置留设预留孔(图 7.2),先将预留孔封好,待混凝土碾压结束后,将有铁板盖板的预留孔打开,按指定位置结合传感器的大小挖进 10mm 深度的方孔,将传感器放入固定后,用碾压混凝土一边填塞一边碾压,达到要求的碾压次数和混凝土填满孔道为止,然后将安装孔盖板用螺钉封好,待混凝土凝结硬化到要求的龄期后就可以拆模进行试验。

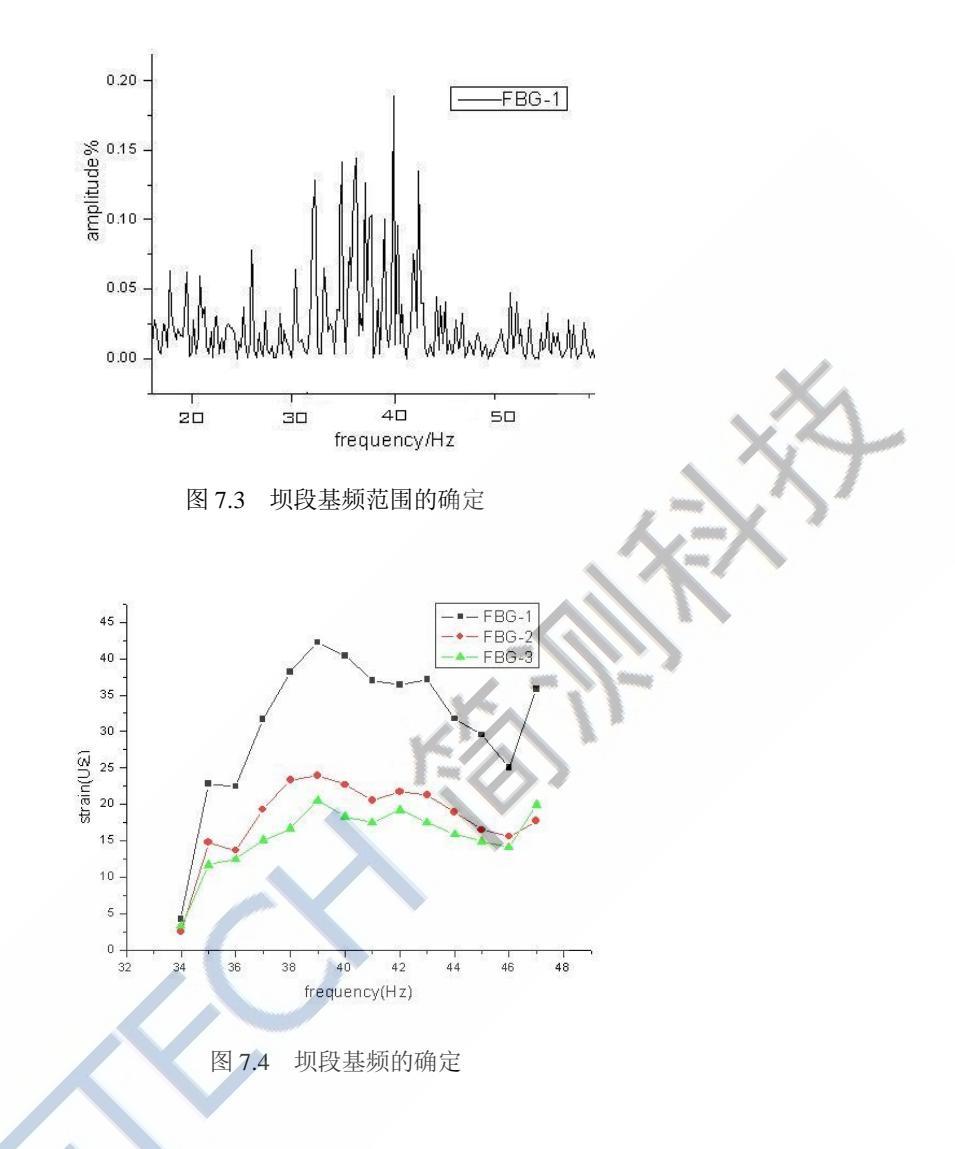
对坝段进行白噪声激励,可以初步确定坝段的基频范围。如

图 7.3 为坝段 FBG-1 光纤传感器测得的基频范围,两种坝段基频都在 30Hz-50Hz 范围内,在 40Hz 左右摆动。

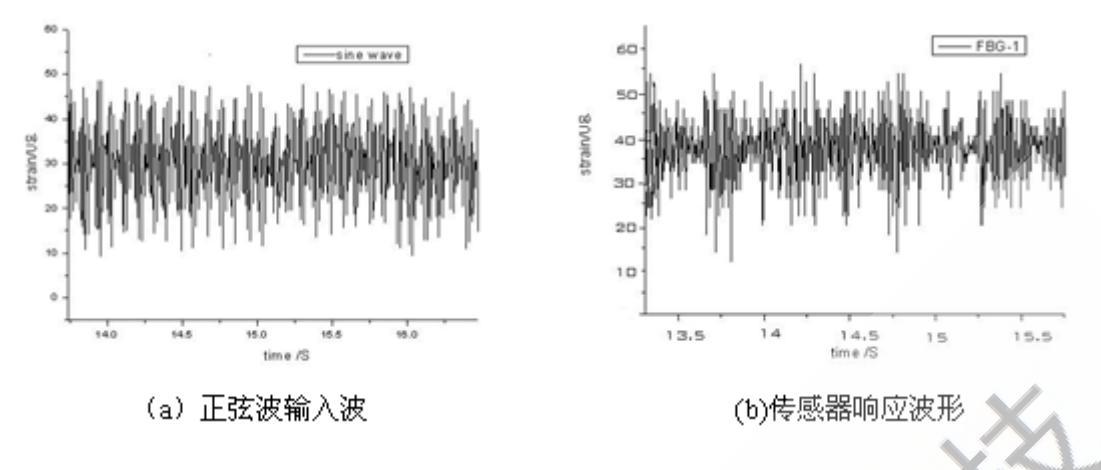
图 7.5 正弦波输入波形与传感器响应波形对比

根据测得的基频范围,对坝段进行了正弦波激励,进一步来确定坝段的基频。如图 7.4 所示, 39Hz 峰值点的应变最大,为光纤传感器测得的基频。在正弦波的激励下,光纤光栅传感器测得的大坝模型的应变响应波形与输入的正弦波型虽有响应滞后现象,但是它们的基本变化趋势是一致的(图 7.5),说明埋入碾压混凝土内部的光纤光栅传感器能够准确监测到大坝模型的应变变化趋势,为大坝在地震作用下的应变分析提供可靠依据。

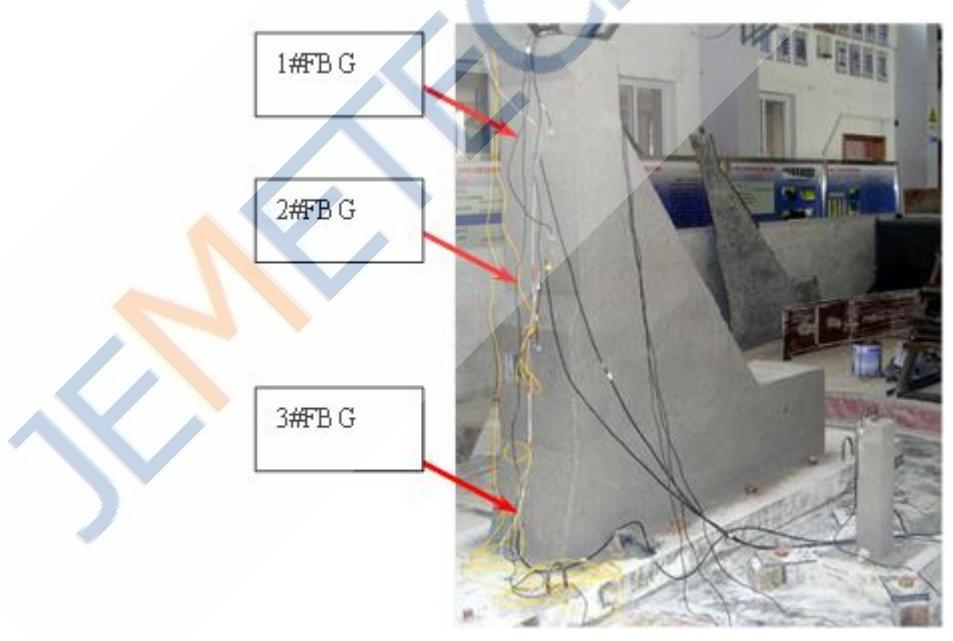
图 7.6 厂房坝段光纤光栅传感器布置图

厂房坝段	1#FBG)	2#FBG	3#FBG

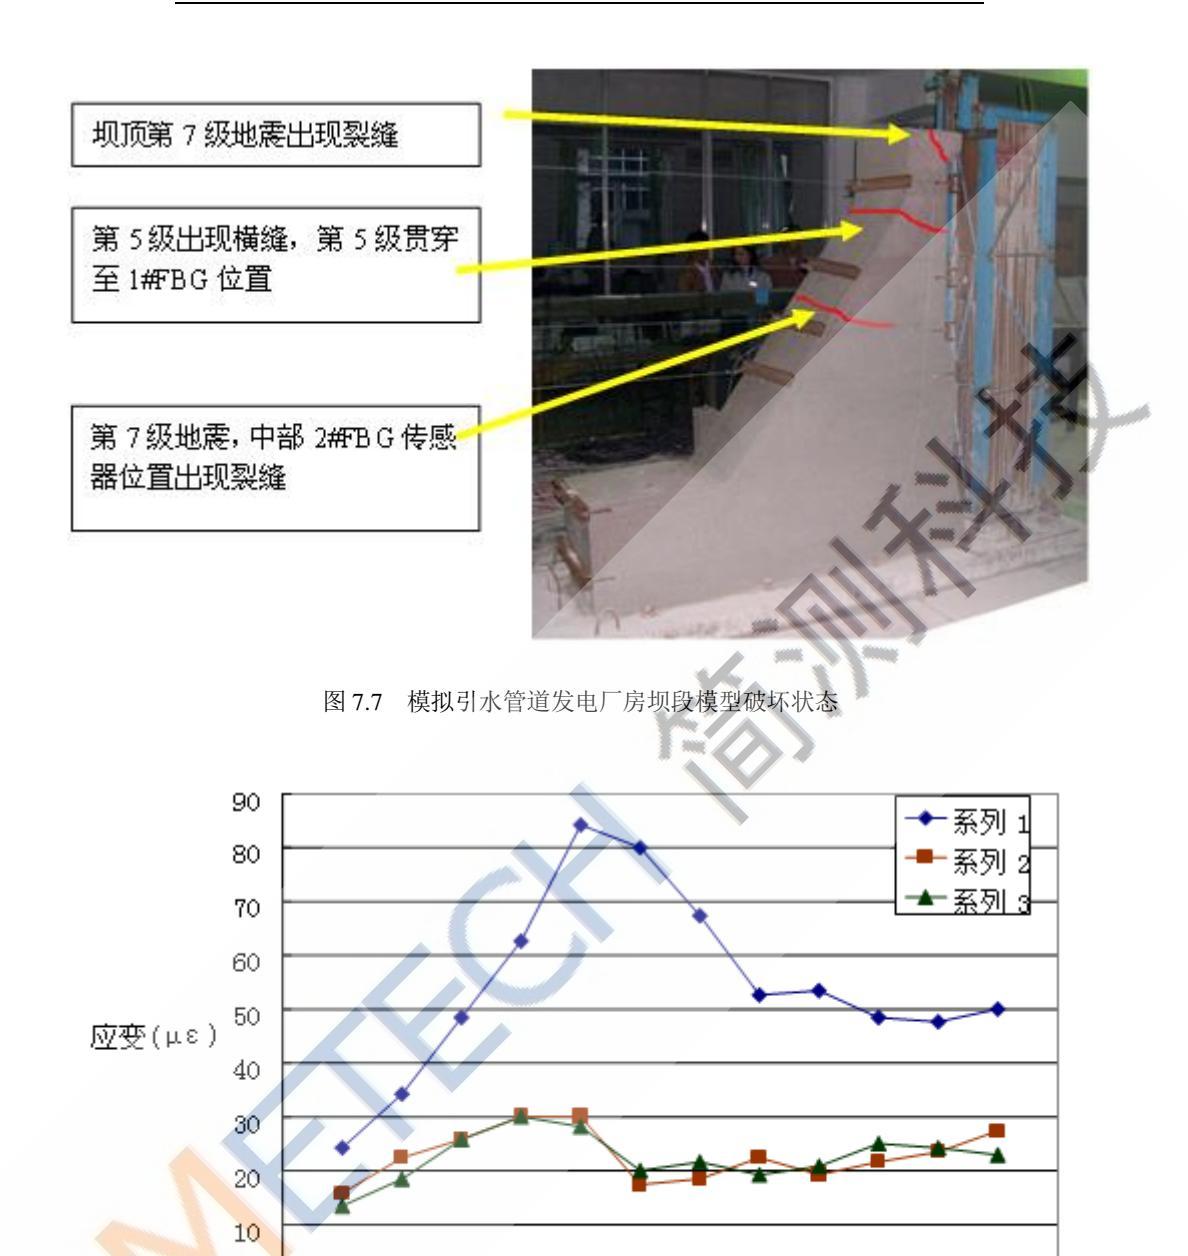
由现场实验观测和光纤光栅(FBG)应变监测的数据对比分析可知,对于厂房坝段, 地震输入到第五级,大坝开始启裂,模型不同位置3个光纤光栅的应变幅值同时出现了明 显的衰减趋势(见图7.8),FBG-1测得最大启裂应变84.13µɛ(图7.8)。此时开裂坝段不 能保持弹性的整体工作状态。在峰值应变发生以前,坝段处于整体的弹性工作阶段,3个 光纤光栅传感器测得的应变变化趋势是均匀一致上升的。坝头启裂后,随着地震输入加速 度的增加,3个光纤光栅的应变幅值都开始衰减。地震输入第6级后,FBG-1测得的应变幅值衰减最快,FBG-2处于坝体的中部,应变衰减要比FBG-3快一些,FBG-3衰减的最慢,这正是大坝的开裂从坝头开始随着震级的增加和质量中心的不断转移而逐渐向坝基发展的结果。

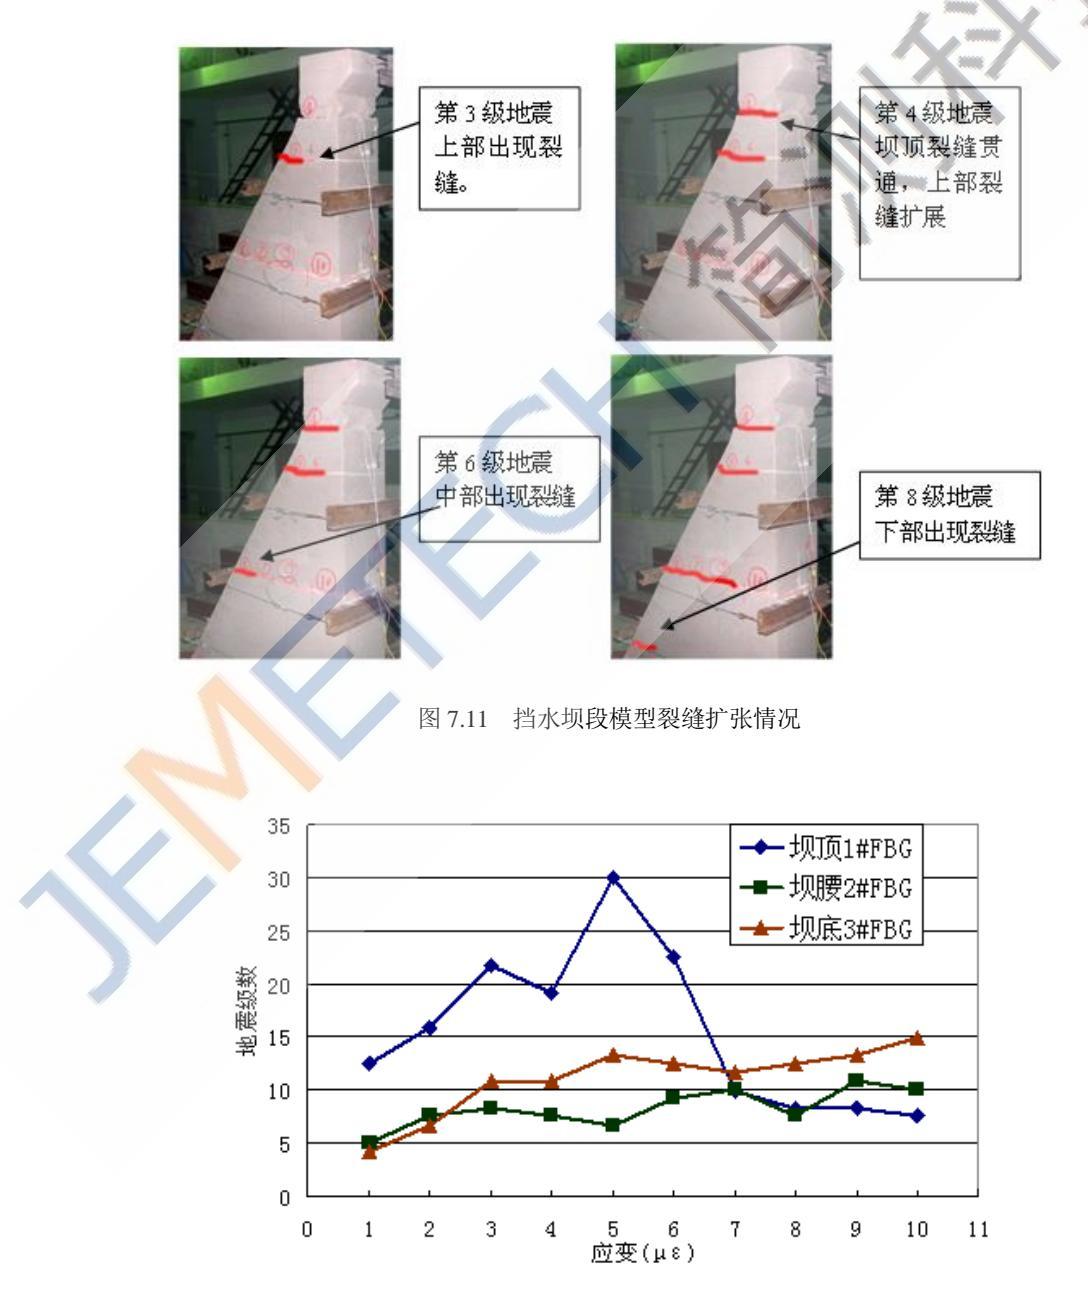
挡水坝段在地震输入三级的情况下,距离坝顶 230mm 左右出现贯通的裂缝;继续激振,中部横缝在原型地震输入六级左右的情况下开裂,十级的情况下,中部裂缝贯通(表 7.4、图 7.11)。

挡水坝段的模型预先设置了横缝(图 7.11),来模拟碾压薄弱层对大坝的影响。碾压层 薄弱是造成挡水坝段在地震输入到第三级的时即开裂的原因;而排砂坝段无碾压薄弱层, 地震输入到第五级开始出现裂缝。

挡水坝段在弹性阶段测得的应变幅值衰减规律与坝段基本相同。当地震输入到第3级的时候,大坝头部开裂,此时最大启裂应变是21.67µɛ(图7.12)。由于出现裂缝,FBG-1在第四级地震时应变幅值开始减小。地震输入到第五级时,由于裂缝扩张,使得在1#FBG 传感器位置产生应力集中,应变幅值达到最大值,在第六级地震时,因为预先设置的横缝薄弱层在1#FBG 传感器处完全断开,应变幅值急剧衰减;而位于坝脚下的FBG-3观测的应变在坝头开裂后比FBG-2的应变幅值要大,这是由于坝腰横缝薄弱层对整体的削弱,改变了质量中心的位置,加大了坝脚处的应变幅值变化。

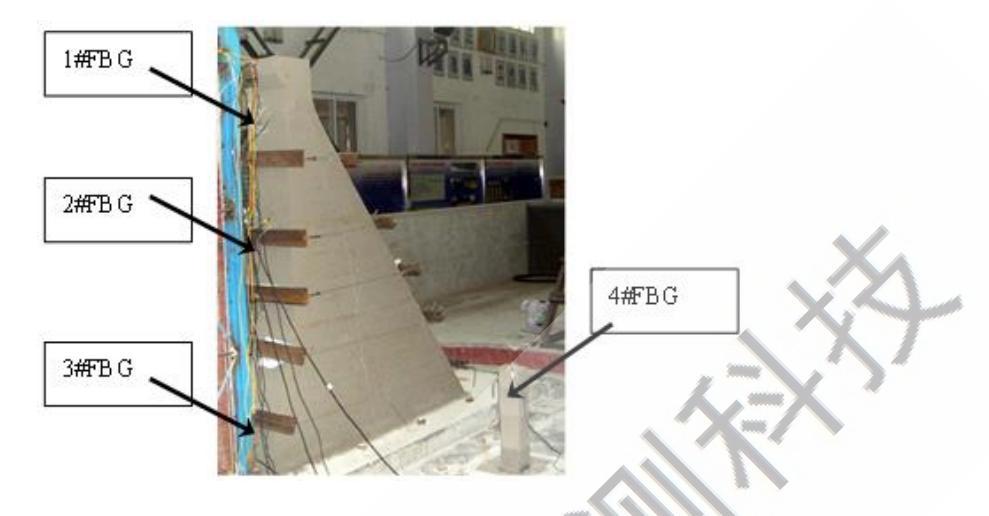
图 7.13 挡水坝段模型及光纤光栅传感器布置

挡水坝段	1#FBG	2#FBG	3#FBG	4#FBG
波长	1543	1525	1546	1550

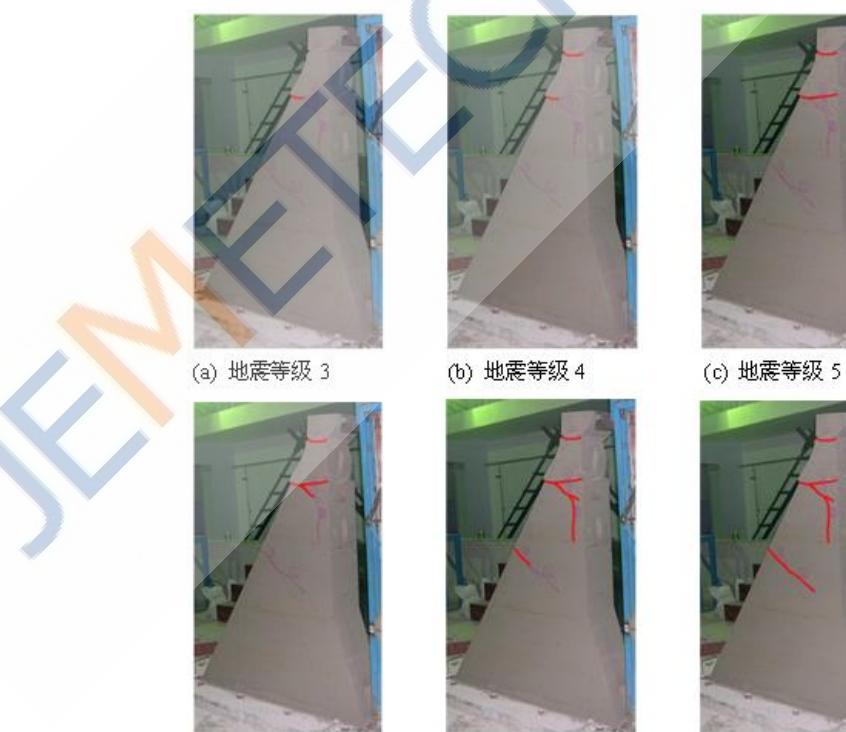
图 7.14 挡水坝段模拟静水压力模型裂纹扩展图

该挡水坝段模拟了静水压力,但没有模拟碾压层。该模型裂纹扩展情况如图 7.14 所示。 在输入地震第 3 级时,模型上部横缝出现裂缝。由于裂缝位置远离光纤光栅传感器,因此传 感器所测得应变幅值仍继续增加,但增加趋势减缓。在地震第 4 级,应变幅值达到最大值。 在地震第 5 级,上部横缝贯通,光纤光栅传感器所测得应变幅值开始减小,在此之后,随着 地震级数的增加,裂缝的进一步扩张,坝顶和坝腰的应变幅值均呈减小趋势。
